Systeme électronique anti-calcaire

Traitement des tours de refroidissement

Étude de cas

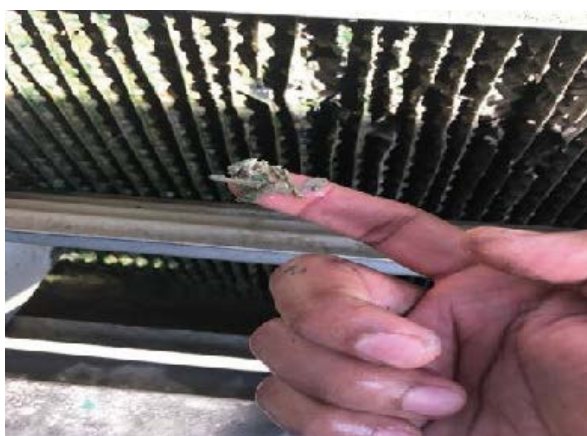
Avec Vulcan, le calcaire se décolle.

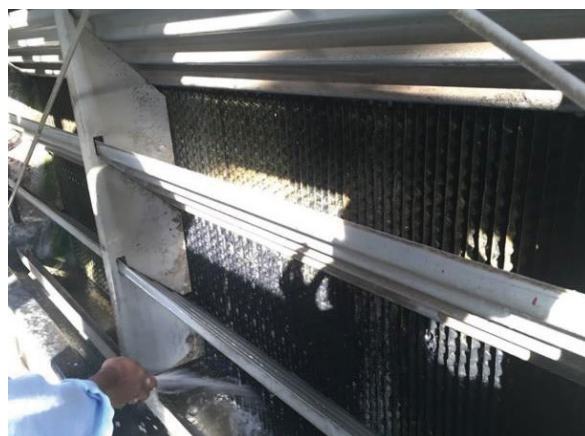
Le calcaire et les algues se suppriment facilement à l'aide d'un simple canon à eau.

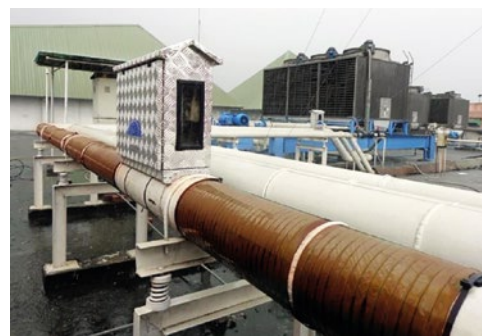
Vulcan S500 se trouvait dans un boîtier en aluminium installé sur l'une des conduites principales de la tour de refroidissement dans Supermal Karawaci.

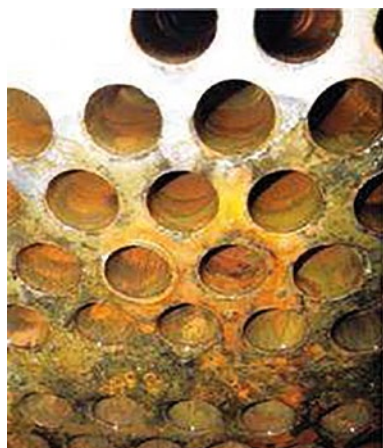
Première inspection : 4 mars 2014.

Les plaques des tubes des échangeurs thermiques ont été enlevées en vue d'observer la surface intérieure des tubes en cuivre. Du fait que ces derniers avaient été récemment nettoyés manuellement, aucune trace de calcaire n'était véritablement visible, comme l'atteste clairement la présente photo.

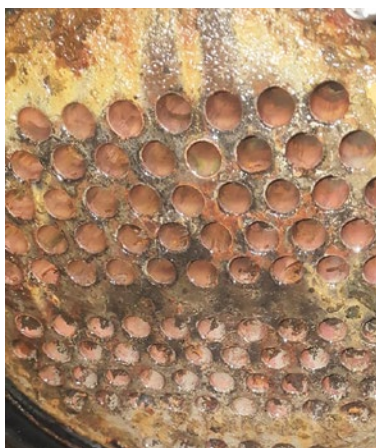
Dernière inspection : 12 février 2018, à l'issue de la quatrième année d'essai

Aucune formation de calcaire supplémentaire n'était visible sur les surfaces intérieures des tubes en cuivre, à l'issue de la 4^{ème} année de la période d'essai.

Les photos montrent que les tubes du condensateur réfrigérant sont restés « propres comme neufs », du début jusqu'à la fin de la période d'essai.

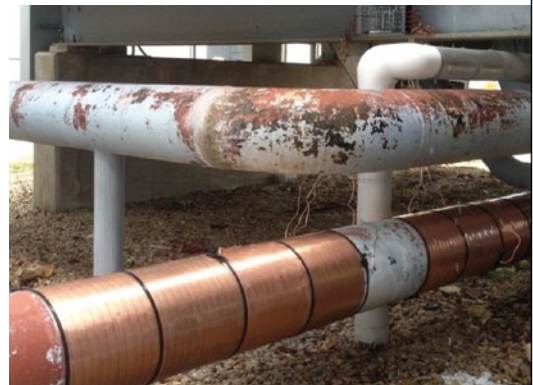
Vulcan S250 a été installé sur une ligne de 10 pouces de diamètre servant à alimenter les deux tours de refroidissement (CT-1 et CT-2)

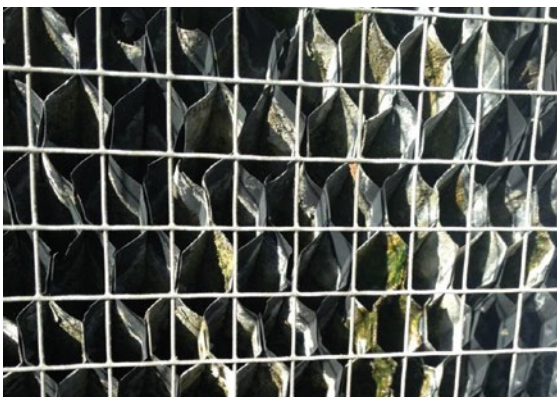
La photo ci-dessus a été prise sur la CT-1 environ **3 semaines** après l'installation de Vulcan.

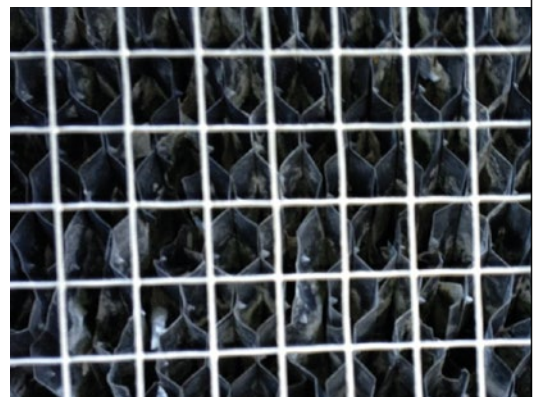
La photo ci-dessus a été prise sur la CT-1 environ **6 semaines** après l'installation de Vulcan.

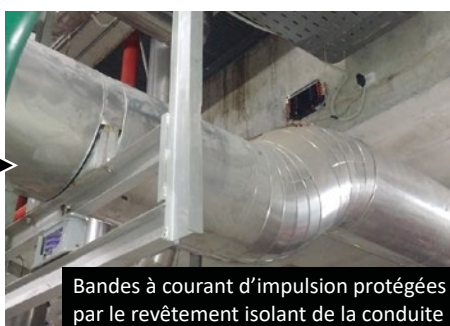
Bandes à courant d'impulsion protégées par le revêtement isolant de la conduite

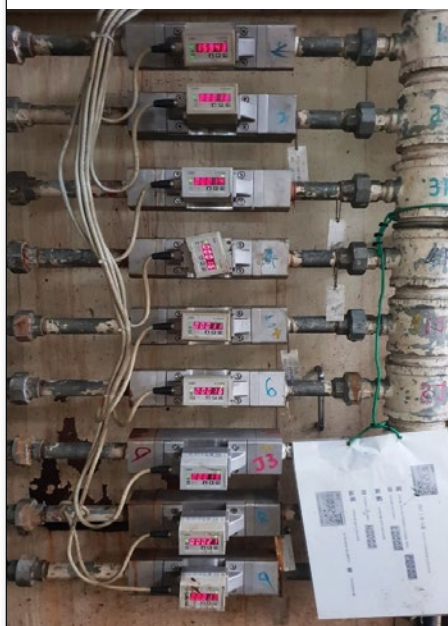
Il existe 9 petites conduites secondaires équipées de compteurs d'eau. Ces compteurs ont été installés pour s'assurer de la stabilité du débit. Le ralentissement du débit pourrait poser un problème au niveau de la machine de trempe par induction. Cela explique pourquoi les conduites devaient être nettoyées manuellement tous les 2 à 3 mois.

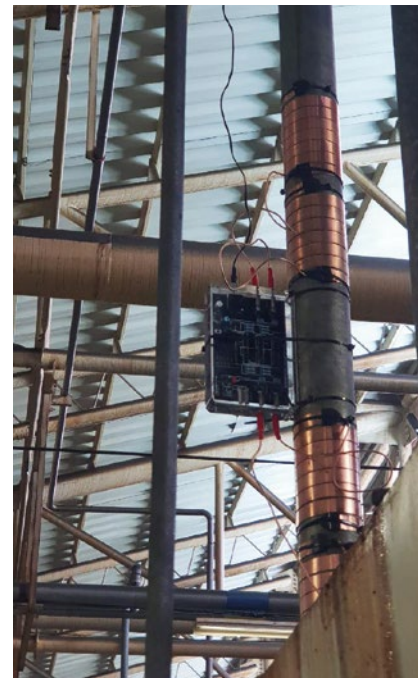
Vulcan S25 a été installé à quelque 50 mètres en amont de la machine de trempe par induction.

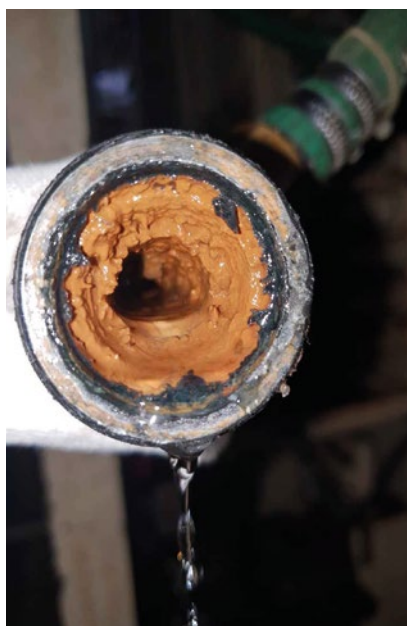
Première inspection : 21 mai 2018

À l'intérieur d'une petite conduite secondaire, avant l'installation de Vulcan.

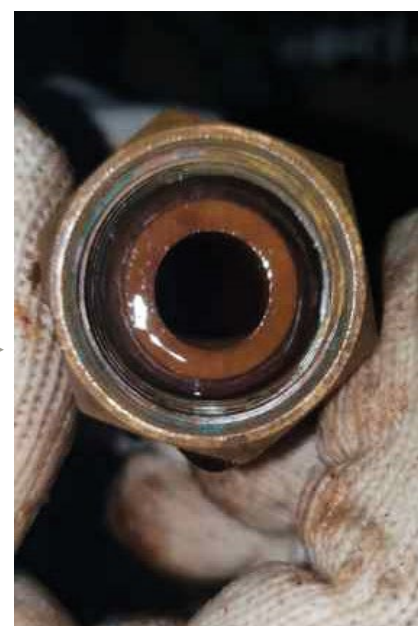
Dernière inspection : 21 novembre 2018

6 mois après le traitement réalisé par Vulcan : plus aucune trace de calcaire sur la conduite.

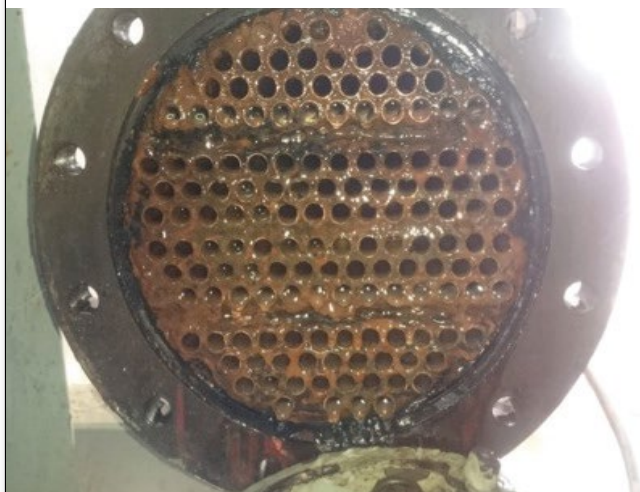
L'échangeur de chaleur avant l'installation de Vulcan

- présence de dépôts calcaires dans l'échangeur thermique eau-huile
- température de l'huile > 50 °C : extrêmement chaude
- nettoyage nécessaire tous les mois
- la corrosion a attaqué l'échangeur thermique
- les dépôts calcaires ont bouché la conduite

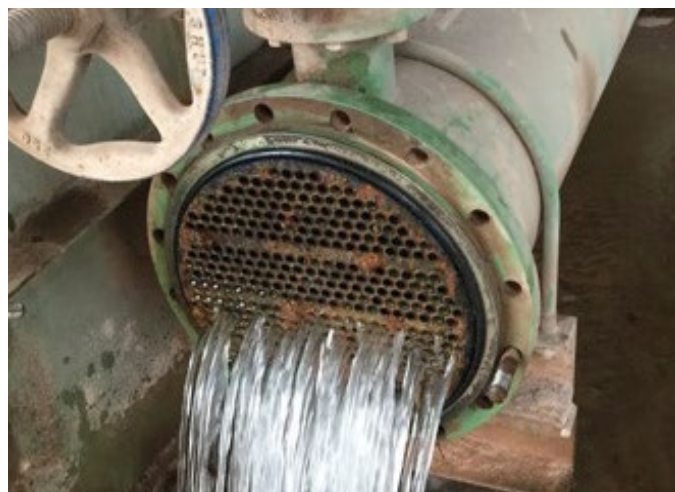
L'échangeur de chaleur, deux mois après l'installation de Vulcan

- l'échangeur thermique eau-huile est propre
- la température est stable entre 37 °C et 40 °C
- plus besoin d'arrêter les machines pour les nettoyer
- économies de 7 % sur la consommation électrique des meuleuses

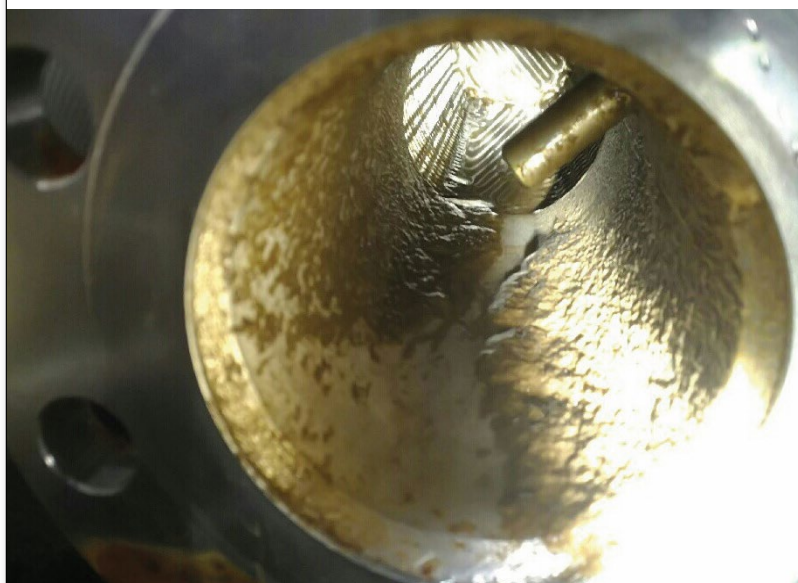
Avant – sans Vulcan

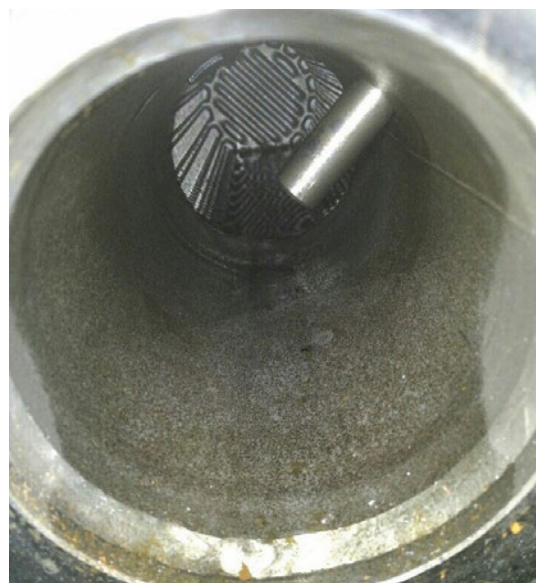
3 mois après – avec le traitement Vulcan
Jusqu'à présent, la conduite installée n'a plus eu besoin d'être nettoyée.

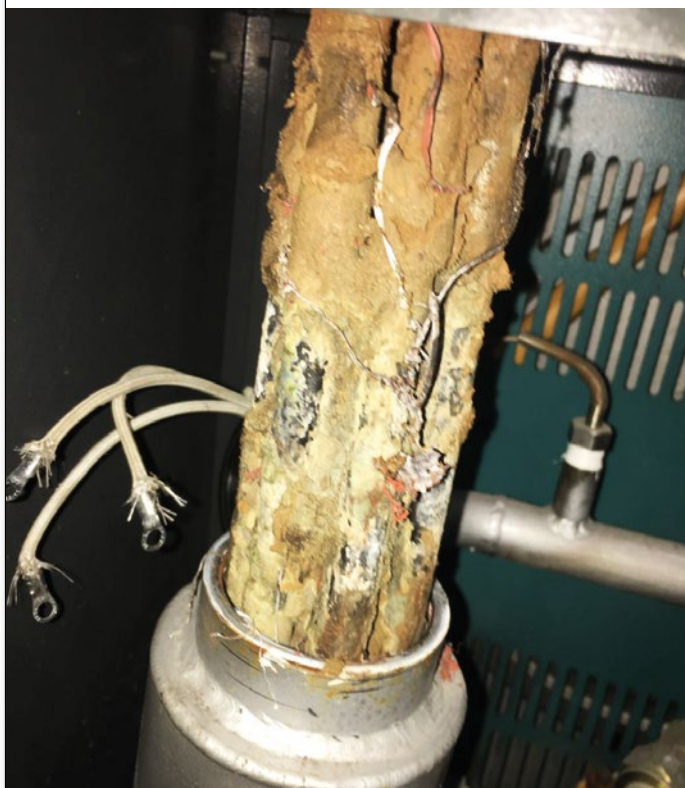
Échangeur de chaleur non traité pendant 3 ans.

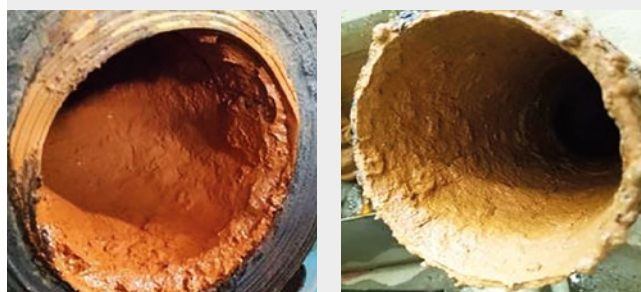
4 mois après l'installation de Vulcan

Le calcaire présent à l'intérieur de la conduite s'est réduit peu à peu sans tomber en bloc, ce qui n'a eu aucune incidence sur le fonctionnement des pompes et des autres équipements. En raison de ces excellents résultats, le client a décidé d'installer Vulcan sur plusieurs systèmes de refroidissement.

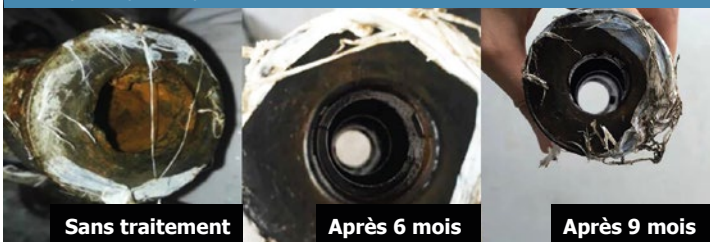
Raccords des conduites dans les bureaux : ces derniers étaient sévèrement rouillés, aujourd'hui la rouille et les dépôts présents sur la paroi intérieure ont peu à peu disparu.

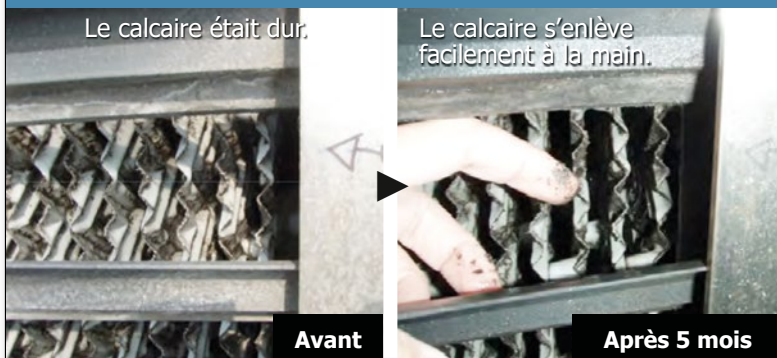
L'extérieur des ailettes de la tour de refroidissement

Le calcaire était dur.

Le calcaire s'enlève facilement à la main.

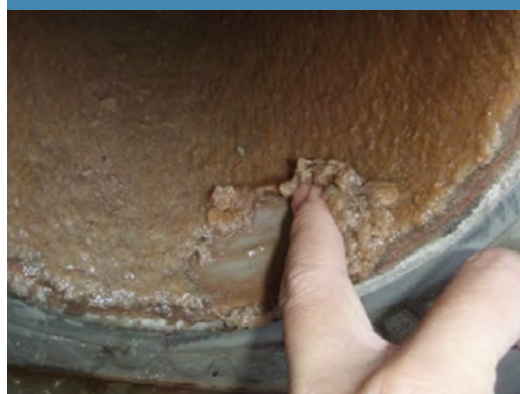
Conduit de circulation

Le calcaire est devenu mou et pouvait être simplement enlevé avec un doigt.

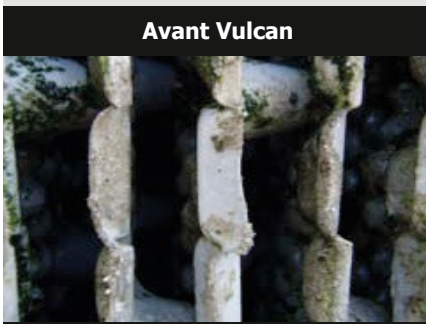
Avant Vulcan

- Aucun traitement de l'eau à base de produits chimiques.
- Pendant cette période d'essai de 6 mois, aucune formation de calcaire n'a été constatée sur les réfrigérateurs et sur les tubes des échangeurs de chaleur.
- Aucun avertissement signalant la pollution de l'eau (sans produits chimiques, la qualité de l'eau commence généralement à se dégrader et un avertissement s'affiche pour signaler une pollution de l'eau).
- La silice adhérent aux tours de refroidissement s'enlevait simplement avec le doigt.

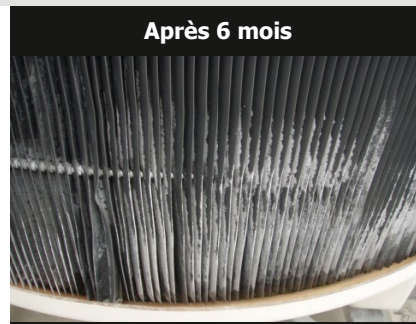
Après 6 mois

Il était impossible d'éliminer la silice avec le pistolet à eau haute pression, mais celle-ci pouvait être décollée en grattant avec un ongle.
